一起同杆并架线路异名相跨线故障保护动作的分析

摘要: 介绍一起罕见的同杆并架线路异名相跨线故障及相关线路保护的動作情况。通过保护动作报告和故障录波, 分析确定了故障类型和故障地点, 结合继电保护原理对线路保护的動作行为进行了详细分析。指出了在复杂故障下, 普通高频保护装置因选相元件的原因仅能保证切除故障而无法确保选择性。针对同杆并架线路的雷击问题, 从一次和二次方面提出了应对措施。

Analysis on Protection Action for Out-phase Overline Fault of Double Circuits on Same Tower

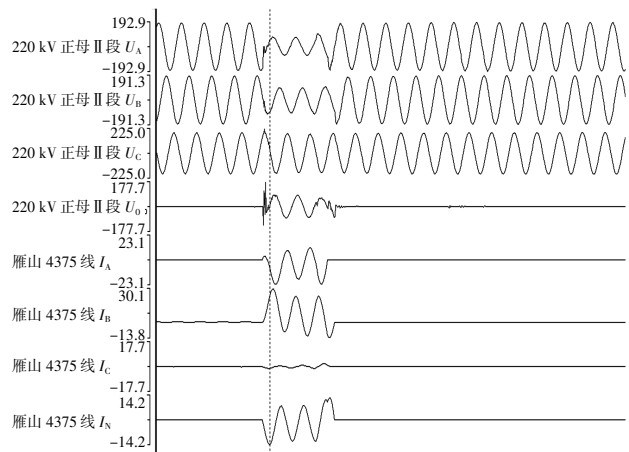
图 2 南雁变电站雁山 4375 线故障录波

南雁变电站雁山 4375 线故障录波见图 2。从图中可以看到:雁山 4375 线 AB 相电压下降、电流明显增大,同时伴有零序电压和零序电流存在。由此可以判定系统中发生了 AB 两相接地故障。同时,2 套线路保护动作行为一致,均为第一时间三相跳闸不重合,说明故障点极有可能就在雁山 4375 线上。

从分析来看，雁山4375线发生AB相间接地故障。500kV南雁变电站作为主电源，其线路保护感受到线路正向发生两相接地故障，2套保护均瞬时动作跳三相，保护动作行为正确无误。

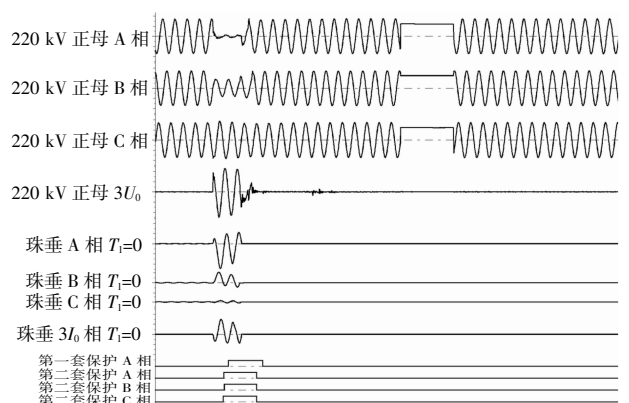
图 3 垂杨变电站珠垂 2479 线故障录波

垂杨变电站珠垂 2479 线的故障录波见图 3。从图中可以看到:珠垂 2479 线 AB 相电压下降、电流明显增大,同时伴有零序电压和零序电流。由此也可以判定系统中发生了 AB 两相接地故障。但 2 套线路保护动作行为不一致,珠垂 2479 线故障有待进一步分析。

第一套保护 CSL101A:从珠垂 2479 线波形图中可以看出, A, B 两相电流突变量均很大, A 相电流约为 B 相的 2.5 倍。从故障波形来看,保护选成 A, B 相的可能更大。但实际保护选成 A 相,并动作跳 A 相。因保护装置动作报告无法打印,故无法对其作进一步分析。事后对保护装置进行了相关检验,没有发现异常情况。

第二套保护 RCS901A:保护启动后同时进行选相和测量工作, A 相测量元件动作; A, B 两相电流突变量均很大,选相结果为 A 相和 B 相,因此保护动作跳三相。

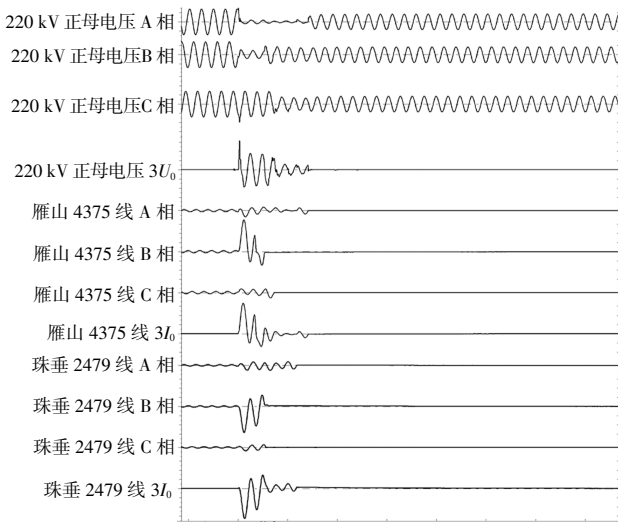
图4 珠山变电站雁山4375线/珠垂2479线故障录波

珠山变电站雁山 4375 线和珠垂 2479 线的故障录波如图 4 所示,可分析得出以下结论:

(1)珠山变电站 A 相电压下降,2 条线路 A 相电流均很小,且接近同相;2 条线路各侧 A 相电流断弧时间各不相同。由于珠山变电站为终端变电站,可以知道雁山 4375 线和珠垂 2479 线上

均存在A相接地故障，A相电流接近于故障点提供的零序电流。

(2) 母线B相电压下降，2条线路B相电流均很大，且接近反相。说明2条线路B相为穿越性电流，B相只存在1个接地点。

(3) 珠山变电站2条线路B相故障电流、垂杨变电站珠垂2479线B相故障电流持续时间一致，均约为40ms，说明B相故障点在雁山4375线上。因为只有当最接近故障的断路器B相率先断开后，才会出现所有电源侧的断路器故障电流同时消失的现象。

(4) 母线B相电压超前雁山4375线B相电流约 80° ，滞后珠垂2479线B相电流约 100° 。说明从珠山变电站来看，雁山4375线B相发生正方向故障、珠垂2479线B相发生反方向故障，即B相故障点在雁山4375线上。

综上所述，雷击造成的故障为雁山4375线发生AB两相接地故障、珠垂2479线发生A相接地故障。

第一套保护CSC101A：从雁山4375线录波图中可以看出，B相电流突变量很大，保护第一时间选成B相，再进行B相元件的测量工作，所

以保护第一时间跳 B 相。B 相故障切除后,线路上仍然存在 A 相故障,但由于没有电流突变量,保护不会再次动作,因此 CSC101A 仅跳 B 相。

第二套保护 RCS901A:保护启动后同时进行选相和测量工作,测量元件有 A, B 相动作,由于 B 相电流突变量很大,保护第一时间选成 B 相,因此保护第一时间跳 B 相。B 相故障切除后,线路上仍然存在 A 相故障, A 相测量元件一直动作,保护再次动作跳三相。

第一套保护 CSL101A:从珠垂 2479 线录波图中可以看出, B 相电流突变量很大,保护第一时间选成 B 相,由于线路发生 A 相接地故障而非 B 相, B 相测量结果不在整定范围内,所以保护不会动作。

第二套保护 RCS901A:保护启动后同时进行选相和测量工作,测量结果为 A 相动作;由于 B 相电流突变量很大,保护第一时间选成 B 相,因此保护第一时间跳 B 相。B 相跳开后,线路上仍然存在 A 相故障, A 相测量元件一直动作,保护再次动作跳三相。

在本次故障中,同杆并架线路发生了异名相跨线故障,虽然保护动作均符合设计原理,但由于高频保护原理上的先天不足,在异名相跨线故障时因选相原因而三相跳闸,导致珠山变电站失去主电源。若雁山 4375 线、珠垂 2479 线配置为分相电流差动保护,则在本次故障中保护装置将能够正确选相、跳闸,即雁山 4375 线两侧将三相跳闸,珠垂 2479 线两侧将单相跳闸后重合,极有可能为 220 kV 珠山变电站保留 1 个主电源。因此,在同杆并架线路上架设光纤通道,配置分相电流差动保护可以解决异名相跨线故障时的选相问题,从而有效提高线路的供电可靠性。
