一次风机电流与动叶开度不匹配原因分析与对策

摘 要: 简要介绍台山发电厂600 MW 锅炉一次风机电流与动叶开度不匹配情况, 对产生该现象的原因进行分析并制定相应的对策, 可为其它电厂解决同类问题提供参考。

Analysis and Countermeasure for Mismatch Between Adjustable Vane Opening
with Current of Primary Fan

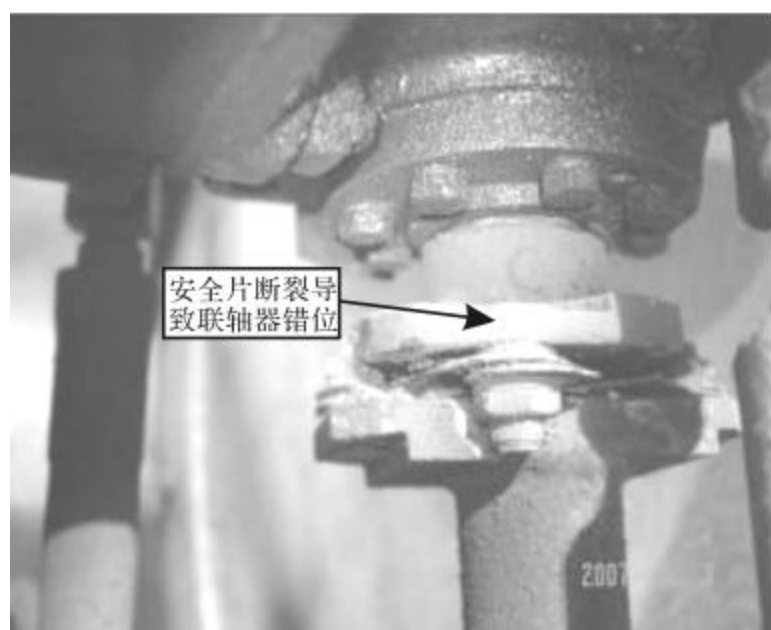
停机检查时发现3 台一次风机的故障情况都不一样。一次风机4B 的一级叶片有5 片叶片的角度与其它叶片不在一个方向, 偏差约5°。一次风机2A 的一次叶轮轮毂发生了5 ~10 mm 的位移, 轮毂定位螺母脱落, 定位销断裂, 机座限位槽磨损约5 mm , 运行时2A 一次风机气流声较大。一次风机3B 的叶片虽然完好, 但是动叶执行器与液压缸的联轴器弹簧片发生断裂。

(3)一次风机3B 的动叶执行器与液压缸的联轴器弹簧片断裂后虽然仍有连接螺钉连接, 但液压缸的行程以及叶片角度变动量与执行器开度不匹配, 实际运行时造成一次风机电流与动叶开度

不匹配, 现场照片见图1。断裂的液压缸传动安全片为基建时原厂配套安装的备件, 厚度较薄, 为国产备件(投产后供应部采购改为进口安全片), 质量较差。在动叶开度变化时, 安全片长期受到剪切力作用, 发生疲劳断裂。导致2个半联轴器位置发生错位, 使DCS的指令(动叶电动头开度)与动叶实际开度存在偏差。另外还发现固定液压头的扁钢紧固螺栓因磨损而松脱, 见图2, 这是由于安全片断裂后, 液压头传动过程中受力不平稳, 使扁钢紧固螺栓受冲击力作用, 长期运行后发生磨损而松脱, 从而也加重了液压缸输入轴与动叶电动头之间半联轴器的错位。

图1 弹簧安全片断裂的联轴器

(3)将一次风机_{3B}的动叶执行器与液压缸已断裂的联轴器弹簧片更换为合格的动叶联轴器弹簧片, 并定期检查。

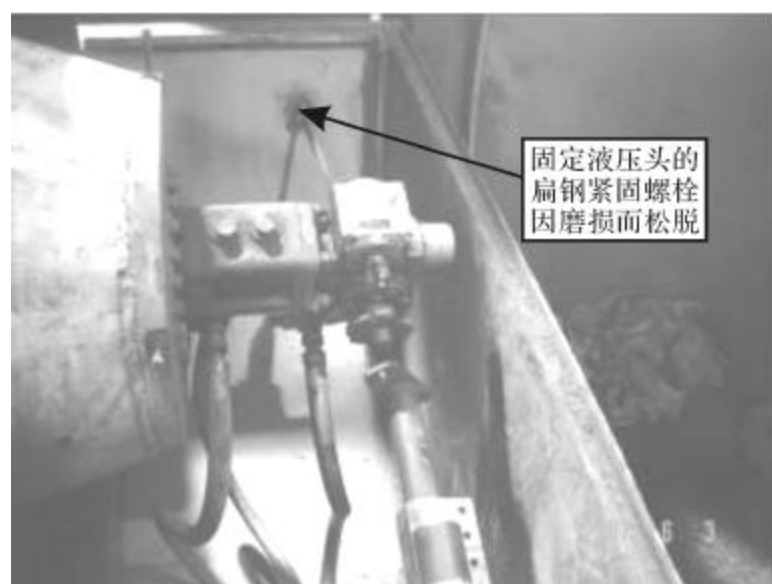
图2 紧固螺栓松脱后的液压头固定扁钢
