660 MW 汽轮发电机定子铁芯灼烧问题分析及处理

摘要: 在对某发电厂 660 MW 汽轮发电机的检查中发现定子铁芯背部有多处灼伤, 经现场查看发现发电机铁芯背部存留毛刺, 由于毛刺的存在, 在运行中会使边段硅钢片间产生微小电压而发生跳火, 进而导致局部过热灼伤。经模拟论证及现场处理后消除了缺陷, 为后续发电机检修以及发电机定子灼伤问题的处理提供了参考。

Analysis and Treatment of Stator Core Burn of 660 MW Steam Turbine Generator

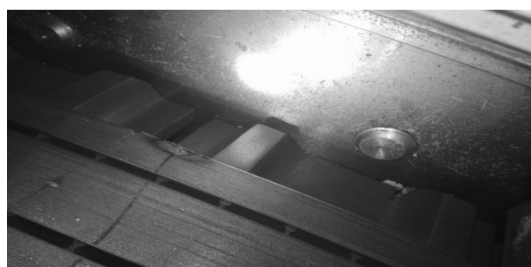
某发电厂 3 号机组发电机为隐极式、二极、三相同步汽轮发电机, 型号为 QFSN-660-2, 额定功率 660 MW, 额定电压 20 kV, 额定电流 21 169 A。设备于 2013 年 12 月投产使用, 运行稳定, 于 2015 年 3 月停机进行首次检查性 A 修。检查发现发电机定子铁芯背部有多处灼伤, 不同灼伤点呈现黑色痕迹、齿压板铁板翘曲、电弧凸瘤等现象, 部分灼伤点如图 1 所示。发电机定子铁芯出现灼伤后如果未及时处理, 在机组运行中, 灼伤部位容易发生短路, 甚至可能导致发电机定子线棒击穿, 造成设备严重损伤。

图 1 电弧灼伤点

发电机定子的边段铁芯为 Donuts 结构,该段铁芯在发电机厂内的铁耗试验是单独进行的。在铁耗试验中,为了准确找出热点,对该段铁芯的外圆进行了打磨,共均匀分布21处打磨点,用以模拟实际运行中,发电机支撑筋在铁芯背部短接的情况。虽然在工艺上最后会对打磨处进行处理,但仍可能存留少量毛刺,从现场检查情况来看也确实如此。

发电机运行过程中存在振动,这将会导致片间存留的毛刺出现似接触非接触的状态,即使片间存在微小的电压,也可能产生跳火,从而导致局部过热,最终形成熔点。

(1) 对表面有黑色磨擦痕迹的地方, 用百洁布打磨, 表面涂刷绝缘漆。

(2) 对有电弧瘤的地方, 顺着冲片的方向, 打磨电弧凸瘤, 并用百洁布去除表面毛刺, 用磷酸电解消除片间短路, 表面反复涂刷环氧漆。

(3) 对齿压板翘曲的地方, 采用榔头进行初步整形, 并用超薄液压千斤顶以端部压圈为靠山, 进一步整形, 对不能完全复位的翘曲处反复涂刷环氧漆, 直至不留间隙。

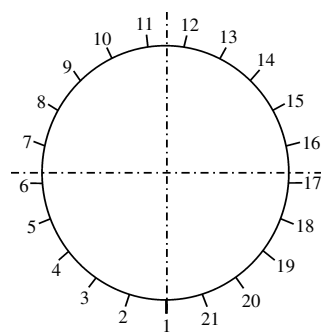
图 2 发电机支持筋编号示意

为进一步确认故障原因,从汽励端冷却器位置进入机座内部与铁芯背部位置,检查发现汽端在目测可及区域无明显缺陷,励端在目测可及区域共5个位置有缺陷,具体分布情况如表1所示,发电机支撑筋编号如图2所示。

位置	故障类型
7-8号支撑筋	A
8-9号支撑筋	A
10-11号支撑筋	A+B+C
12-13号支撑筋	A+C
13-14号支撑筋	A+B
