一起 220 kV 主变差动保护异常跳闸的分析

摘要: 通过对一起 220 kV 主变差动保护 RCS978 异常跳闸的现场检查 and 差动电流波形分析, 发现差动电流回路存在两点接地, 在受外界干扰时造成了差动保护的误动。揭示电流回路两点接地对继电保护系统的危害, 为主变保护异常跳闸特别是大电流试验端子引起的保护误动事故的处理分析提供借鉴。

Analysis on an Abnormal Tripping of Differential Protection of 220 kV Main Transformer

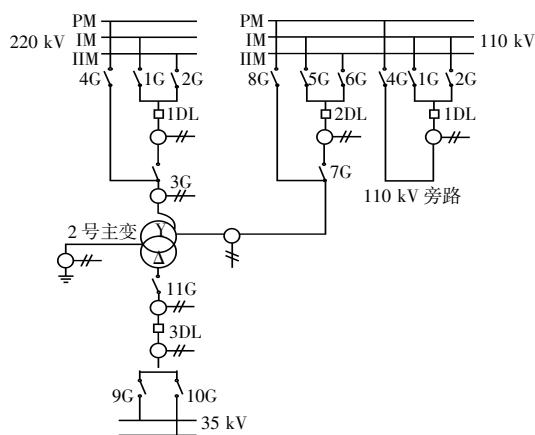
图 1 系统接线

某 220 kV 变电站运行超过 20 年, 220 kV 和 110 kV 一次主接线为双母线及专用旁路断路器的接线方式, 35 kV 为双母线方式。变电站共 2 台主变压器(简称主变)运行, 所用变压器接在低压侧 35 kV 系统, 系统接线如图 1 所示。

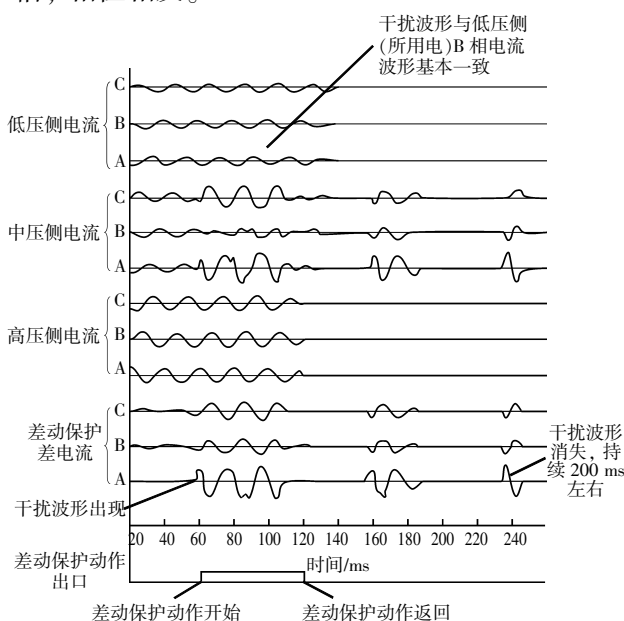
图2 主变差动保护动作时的电流波形

检查2号主变第1套主变RCS978保护的故障报告及故障波形(如图2所示)为:工频变化量差动保护21 ms出口,比率差动43 ms出口。保护装置在故障后1个周波多一点(21 ms)后发跳主变三侧断路器的跳闸脉冲,2个多周波(50 ms)后高压侧、中压侧电流消失,断路器完成灭弧。3个多周波(70 ms)后低压侧电流消失,断路器完成灭弧,2号主变与电力系统隔离。跳闸后主变的中压侧还存在断续的畸变电流波形,差动电流波形与其对应出现,A相电流是B与C相的2倍,相位相反。

(1)A相计算差流峰值在1.2Ie(额定电流),非故障相B与C相为0.6Ie,故障相与非故障相的相位相反(180°),幅值为2倍的关系。保护装置整定的定值为0.4Ie,计算比例差动保护在1.2Ie差流时能够可靠正确动作。根据RCS978保护装置的原理,符合A相接地短路的故障情况。但由于差流是由中压侧明显的电流畸变导致,其余各侧电流无变化,故障电流接近额定负荷电流,2号主变的第2套保护装置无任何故障启动信号,再结合故障时变电站内其他线路保护无异常的情况,这样可以排除主变本体或区外故障导致的保护动作。

(2)保护装置中的中压侧故障电流发生畸变,并导致保护装置差动出口,高压侧和低压侧的负荷电流均正常,确定跳闸原因是中压侧的电流回路异常引起的,中压侧的二次电流回路是异常动作检查的重点。

(3)保护装置差动出口跳开主变3侧断路器后,高、低压侧的负荷电流消失,中压侧的二次电流依然出现2次,间断40 ms,持续时间在30 ms与10 ms。可以明确中压侧二次电流回路受到了干扰,从波形中还可以看出断续的畸变电流为电弧性的干扰。干扰电流的波形与35 kV侧电压的B相电压波形接近,确定所用电B相的负荷电流接地并有电弧重燃过程,200 ms后完全断开。

综上所述得出动作原因为:中压侧二次电流回路受到了所用电B相接地故障电流干扰,二次

电流回路中的两点接地耦合到差动电流回路, 电流达到差动保护出口定值, 保护出口跳闸。

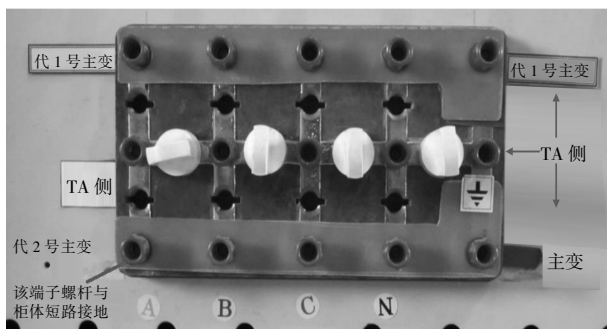
图 3 110 kV 旁路保护屏上的主变电流切换端子

在现场对 2 号主变第 1 套保护装置进行动作检查, 模拟保护动作定值正常, 中压侧的电流采样回路正常。检查二次电流回路的绝缘时, 发现 2 号主变中压侧旁路保护的电流回路绝缘偏低 (小于 $0.1 \text{ M}\Omega/1000 \text{ V}$), 进一步检查发现中压侧旁路保护屏的 4SD 大电流端子 A 相的 3 号端子裸露的穿心铜螺杆与柜体有碰触接地情况, 如图 3 所示。

对 110 kV 旁路保护屏上 2 号主变 A 相电流 3 号端子上裸露的穿心铜螺杆进行调整, 并加装绝缘筒与金属板隔离, 检查电流回路绝缘正常, 保护投入运行后工作正常。

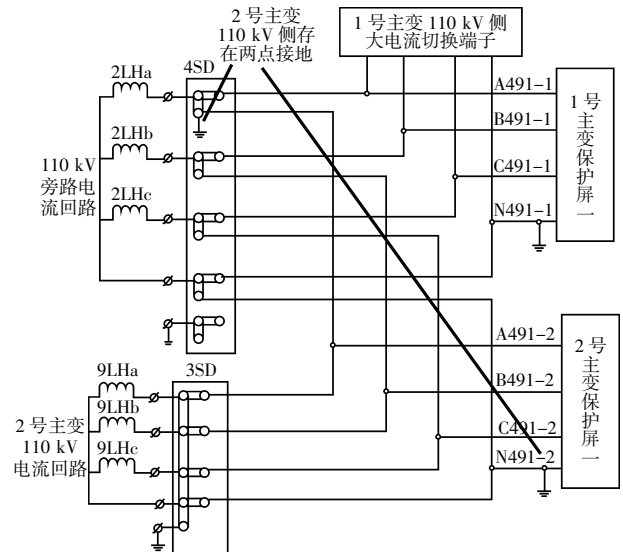
图 4 2 号主变 110 kV 的电流切换接线

该接地点与主变差动保护的公共接地点在 110 kV 旁路保护屏与 2 号主变保护屏间形成了 2 点接地, 相当于将 2 号主变 110 kV 的 A 相电流形成短路分流 (如图 4 所示), 其中 110 kV 旁路保护屏的异常接地点与主接地网相连, 2 号主变保护屏接地点与二次接地铜网相连, 两屏间相距在 8 m 左右, 所用电接地点在所用电变低压侧就地接入变电站一次接地网。当所用电负荷在某处 (本次检查后确认电子防盗报警系统 220 V 交流电源火线) 接地瞬间, 导致变电站的接地网不再是等电位, 而是有一定梯度的变化, 如图 5 所示。这样在 2 个接地点之间形成了电位差 ΔU , 该电位差在主变差动电流回路形成差流, 差流的波形与干扰电流在中压侧叠加的波形完全一致, 当远大于 2 点接地的分流时导致了保护装置的动作。

上述的 2 点接地在 110 kV 正常运行情况下 110 kV 侧负荷电流也会形成一定的分流, 分流的大小与 2 个接地点的接地阻抗及负荷电流的大小有关, 分流电流表现为保护装置的差动电流, 保护装置的 TA 断线报警整定为 $0.15I_e$, 然而主

变保护运行期间未发送差流异常告警行为。为此在 110 kV 旁路保护屏的异常接地点采用人为短路线直接接地法, 在 2 号主变 110 kV 就地端子箱处加模拟故障电流, 在二次电流达到 6 A 以上时差流达到 $0.4I_e$ 保护才会出口动作, 是主变 110 kV 侧额定电流 (2.98 A) 的 2 倍, 由于该主变的 110 kV 侧最大运行负荷电流一般在 $0.6I_e$, 差流在 $0.12I_e$, 考虑到异常接地点的实际接触阻抗要大于人为短路线的阻抗, 所以实际差流要远小于 $0.1I_e$, 差流告警不会动作。
